석면비산측정 결과표

판부농협 본점 석면해체 및 비계구조물 해체공사 석면비산정도측정

시행일: 2015.09.08

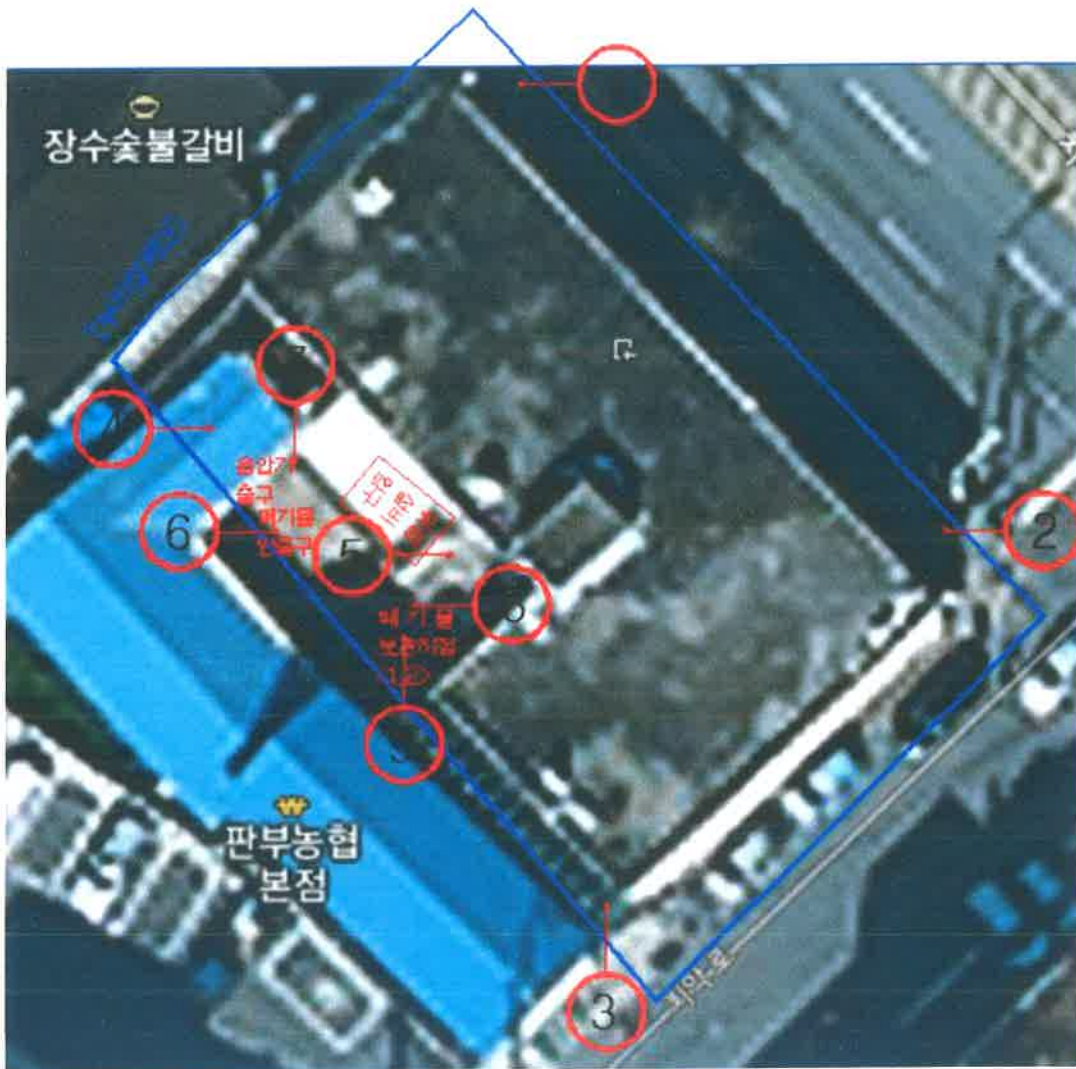
[별첨#2] 측정지점위치(도식도)

측정 일시		2015-09-07			
측정 결과	시료번호	측정지점	측정결과 (f/cc)	검출석면	비 고
	1	부지경계선1	0.0008		 
	2	부지경계선2	0.0012		 
	3	부지경계선3	0.0009		 
	4	부지경계선4	0.0007		 
	5	위생설비 입구	0.0013		 
	6	폐기물 반출구	0.0011		 
	7	음압기출구	0.0015		 
	8	폐기물보관지점1	0.0014		 
	9	폐기물보관지점2	0.0016

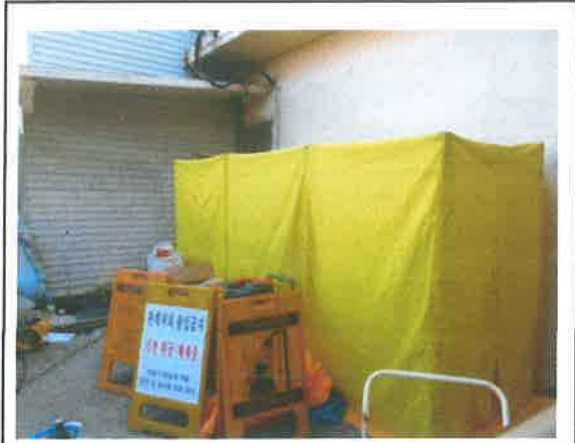
공사현장 전경사진

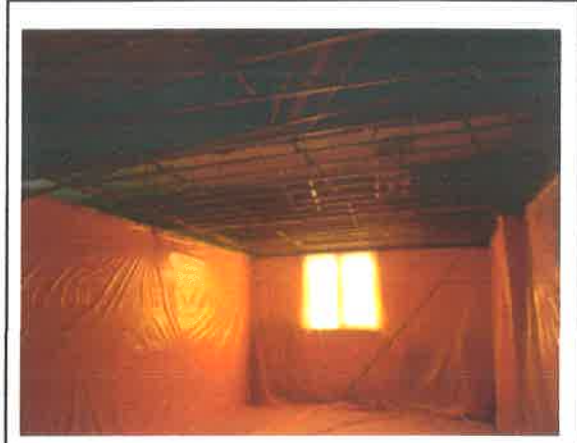
공사현장 전경사진
