[ 별첨#1 ] 측정일시 · 결과

도면번호 Air#-101	연구기간 2015-09-06 ~ 2015-09-07	현장소재지 원주시 서천담길 22	건축용도 공장
석면지도 작성일자 2015-09-07	석면지도 작성자 이승환	건축물이름 공장동	석면조사기관 (주)프라임보건환경연구소

# 석면 비산 측정 결과 및 종합의견

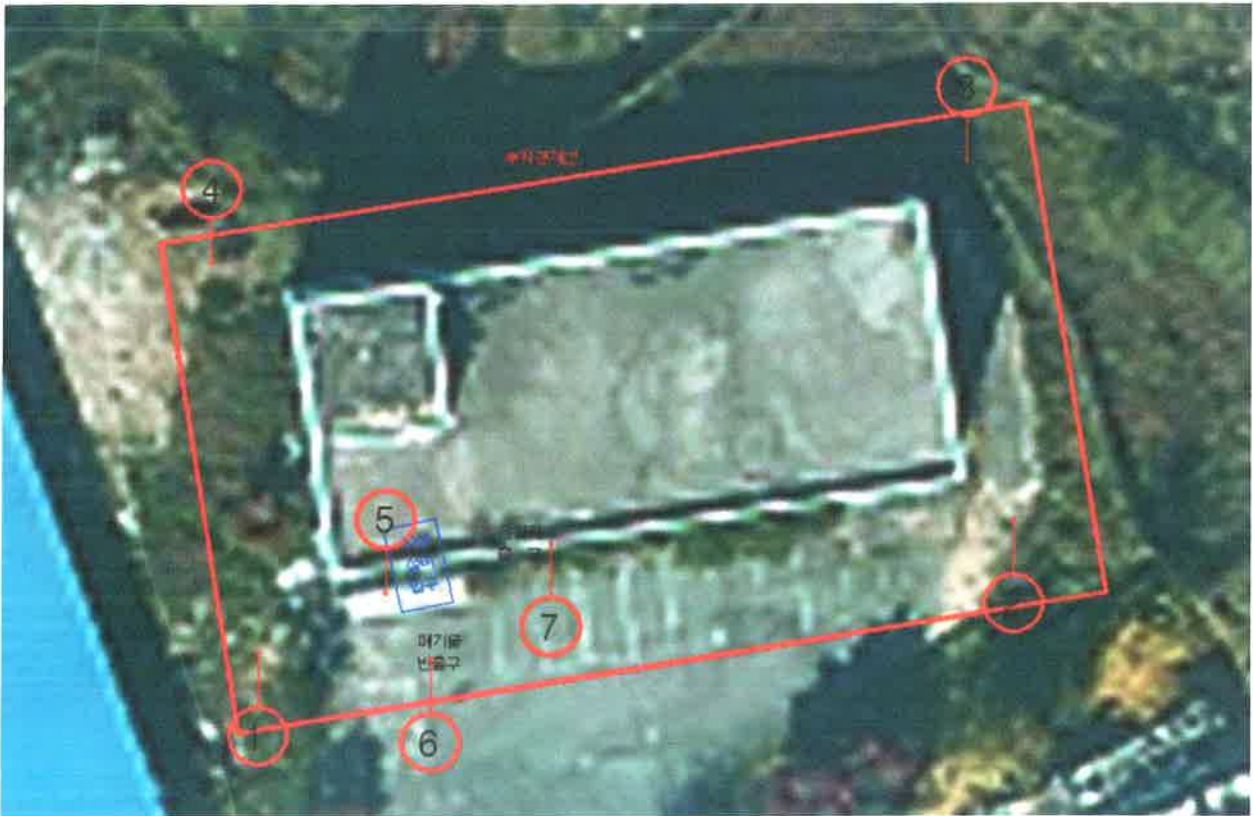
[ 별첨#2 ] 측정지점위치(도식도)

측정 일시	2015-09-06				
측정 결과	시료번호	측정지점	측정결과(t/cc)	검출석면	비고
	1	부지경계선1	0.0008		 
	2	부지경계선2	0.0010		 
	3	부지경계선3	0.0005		 
	4	부지경계선4	0.0006		 
	5	위생설비 입구	0.0014		 
	6	폐기물 반출구	0.0013		 
	7	음압기 출구	0.0022

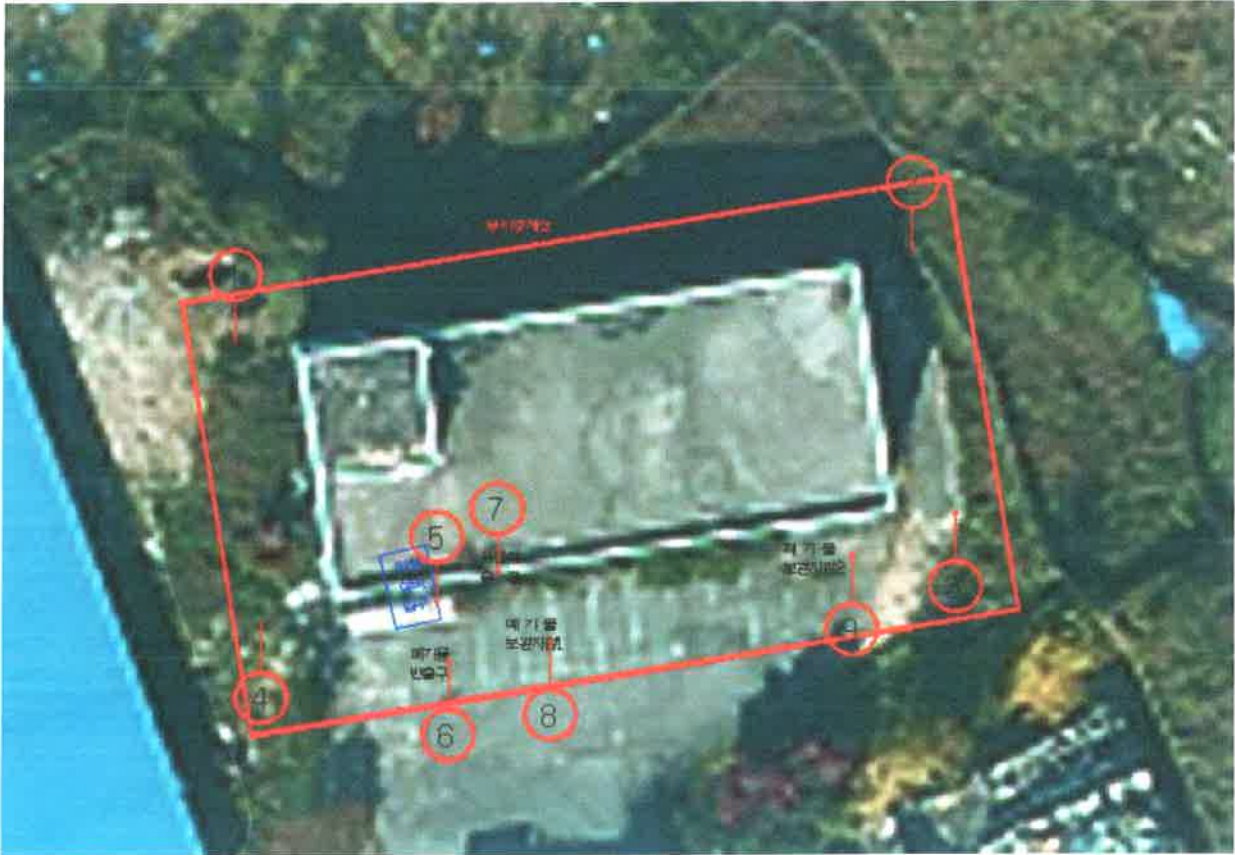
[ 별첨#2 ] 측정지점위치(도식도)

측정 일시	2015-09-07				
측정 결과	시료번호	측정지점	측정결과(f/cc)	검출석면	비고
	1	부지경계선1	0.0006		 
	2	부지경계선2	0.0009		 
	3	부지경계선3	0.0010		 
	4	부지경계선4	0.0004		 
	5	위생설비 입구	0.0012		 
	6	폐기물 반출구	0.0013		 
	7	음압기 출구	0.0021		 
	8	폐기물 보관지점1	0.0015		 
	9	폐기물 보관지점1	0.0017

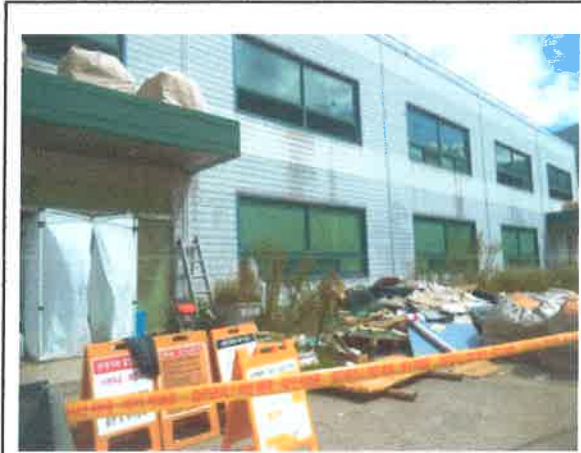
공사현장 외부전경사진

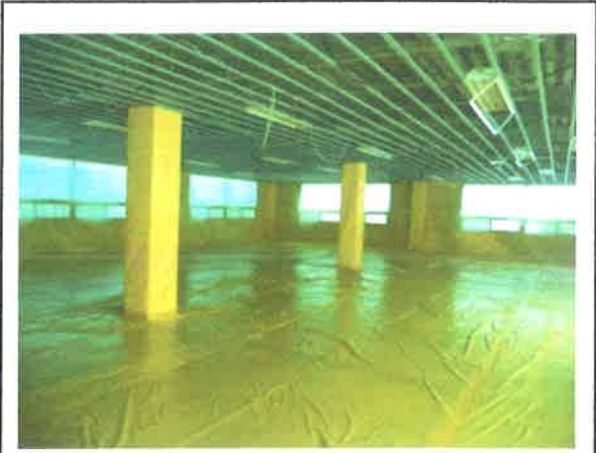
공사현장 내부전경사진
