석면비산측정 결과표

강원도자연학습원 시설개선공사(석면해체작업) 석면비산정도 측정

측정 의뢰자 (석면해체·제거업자)	현장명(공사명·작업명) 강원도자연학습원 시설개선공사중 석면해체 및 철거공사		
	현장 소재지 강원도 원주시 소초면 구룡사로 451 강원도자연학습장		
	석면해체·제거작업 신고번호 원 주-20150109	업자명(상호) ㈜대한건설	
	전화번호 033)764-0492	대표자 강 대 선

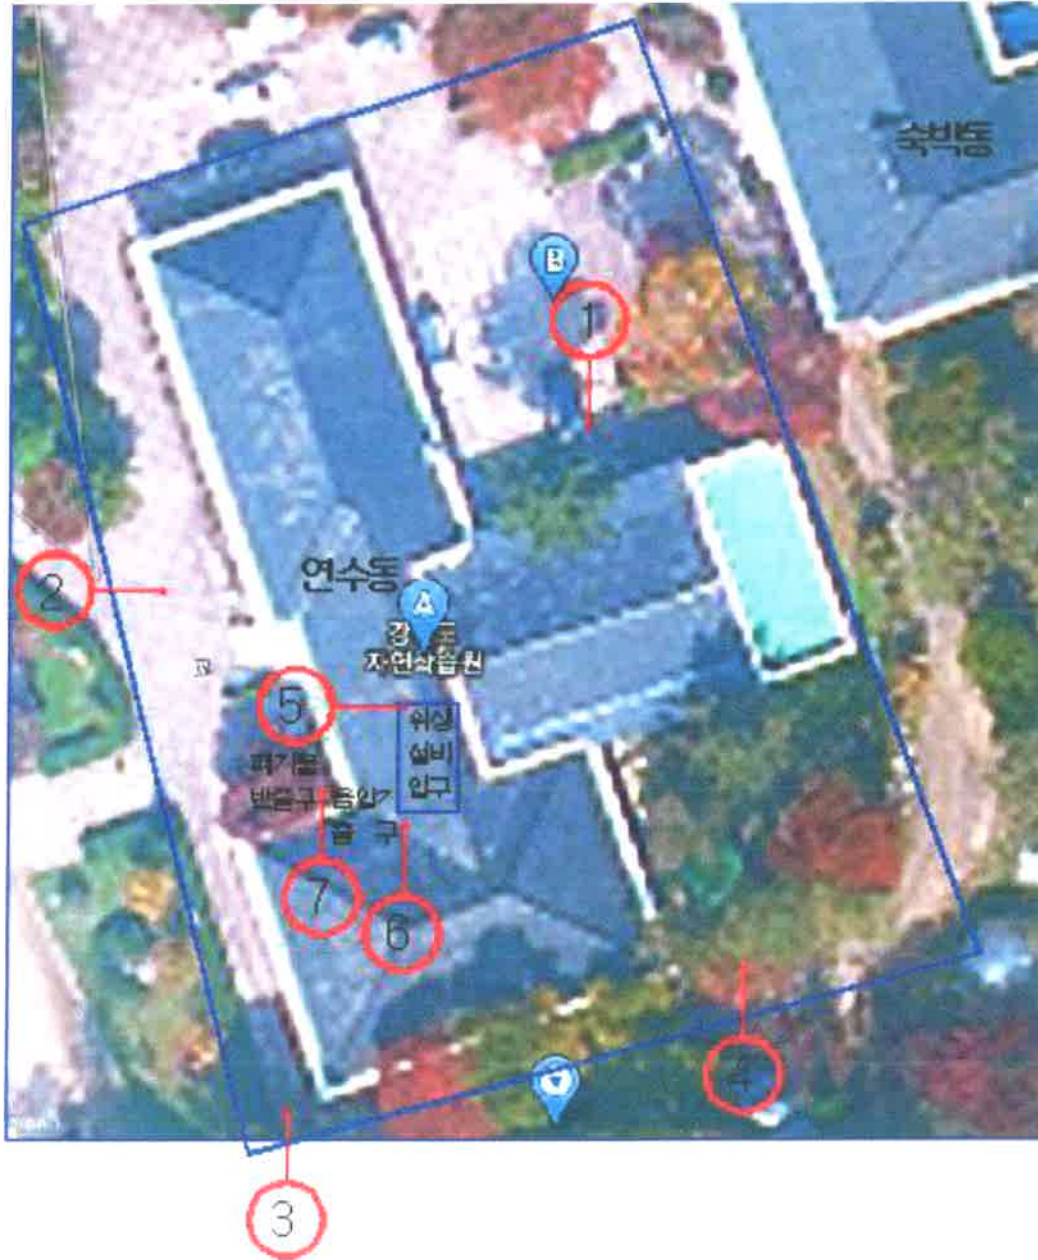
[별첨#2] 측정지점위치(도식도)

측정 일시		2015-08-31			
측정 결과	시료번호	측정지점	측정결과 (f/cc)	검출석면	비고
	1	부지경계선1	0.0011		 
	2	부지경계선2	0.0014		 
	3	부지경계선3	0.0012		 
	4	부지경계선4	0.0016		 
	5	위생설비 입구	0.0021		 
	6	음압기 출구	0.0027		 
	7	폐기물 반출구	0.0020

도면번호 Air#-101	연구기간 2015-08-31 ~ 2015-08-31	현장소재지 원주시 소초면 학곡리 1008	건축용도 교육연구시설
석면지도 작성일자 2015-09-01	석면지도 작성자 조규언	건축물이름 강원도자연학습원(연수동)	석면조사기관 (주)프라임보건환경연구소

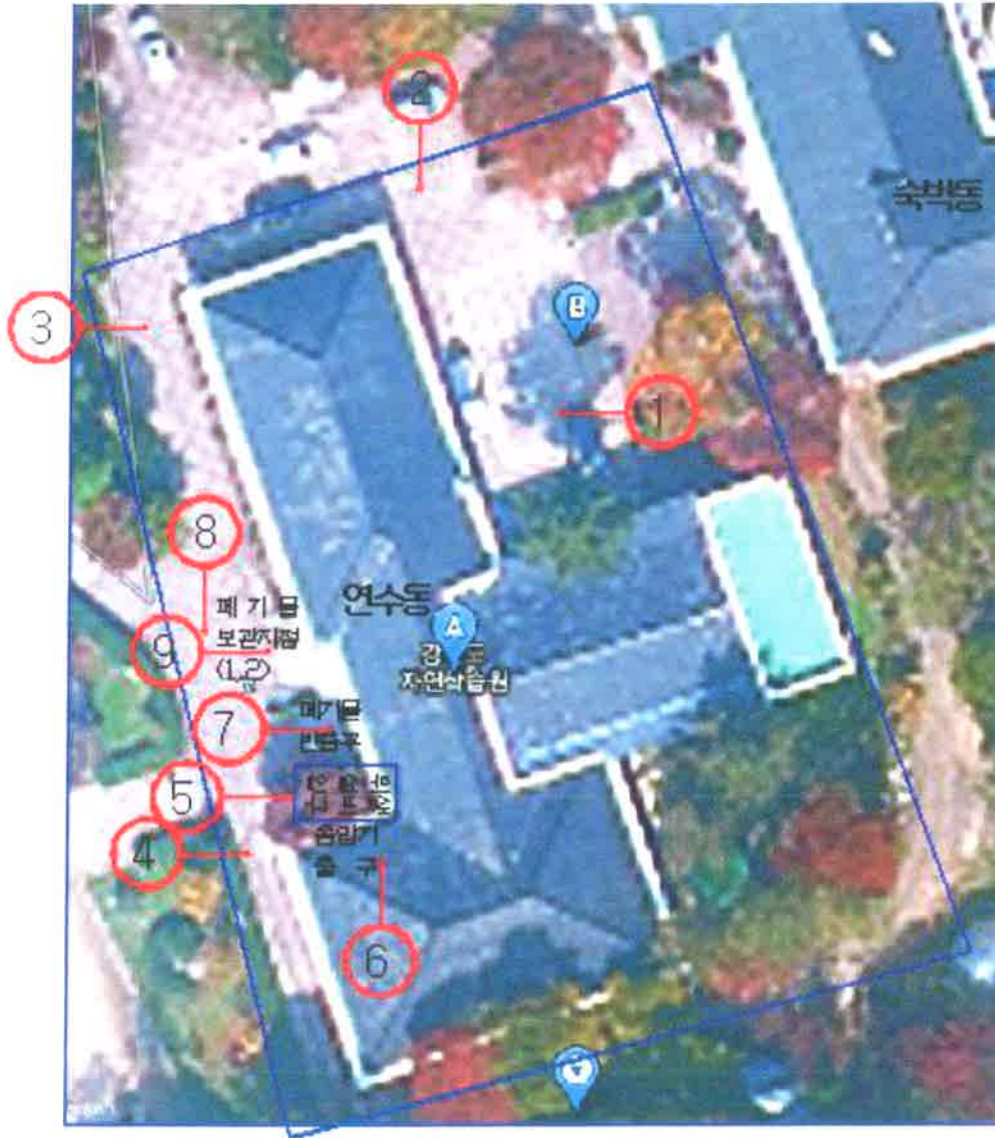
[별첨#2] 측정지점위치(도식도)

측정 일시		2015-09-01			
측정 결과	시료번호	측정지점	측정결과 (f/cc)	검출석면	비고
	1	부지경계선1	0.0012		 
	2	부지경계선2	0.0009		 
	3	부지경계선3	0.0004		 
	4	부지경계선4	0.0006		 
	5	위생설비 입구	0.0018		 
	6	음압기 출구	0.0015		 
	7	폐기물 반출구	0.0017		 
	8	폐기물보관지점1	0.0014		 
	9	폐기물보관지점2	0.0018

도면번호 Air#-102	연구기간 2015-09-01 ~ 2015-09-01	현장소재지 원주시 소초면 학곡리 1008	건축용도 교육연구시설
석면지도 작성일자 2015-09-02	석면지도 작성자 조규언	건축물이름 강원도자연 학습원(연수동)	석면조사기관 (주)프라임보건환경연구소

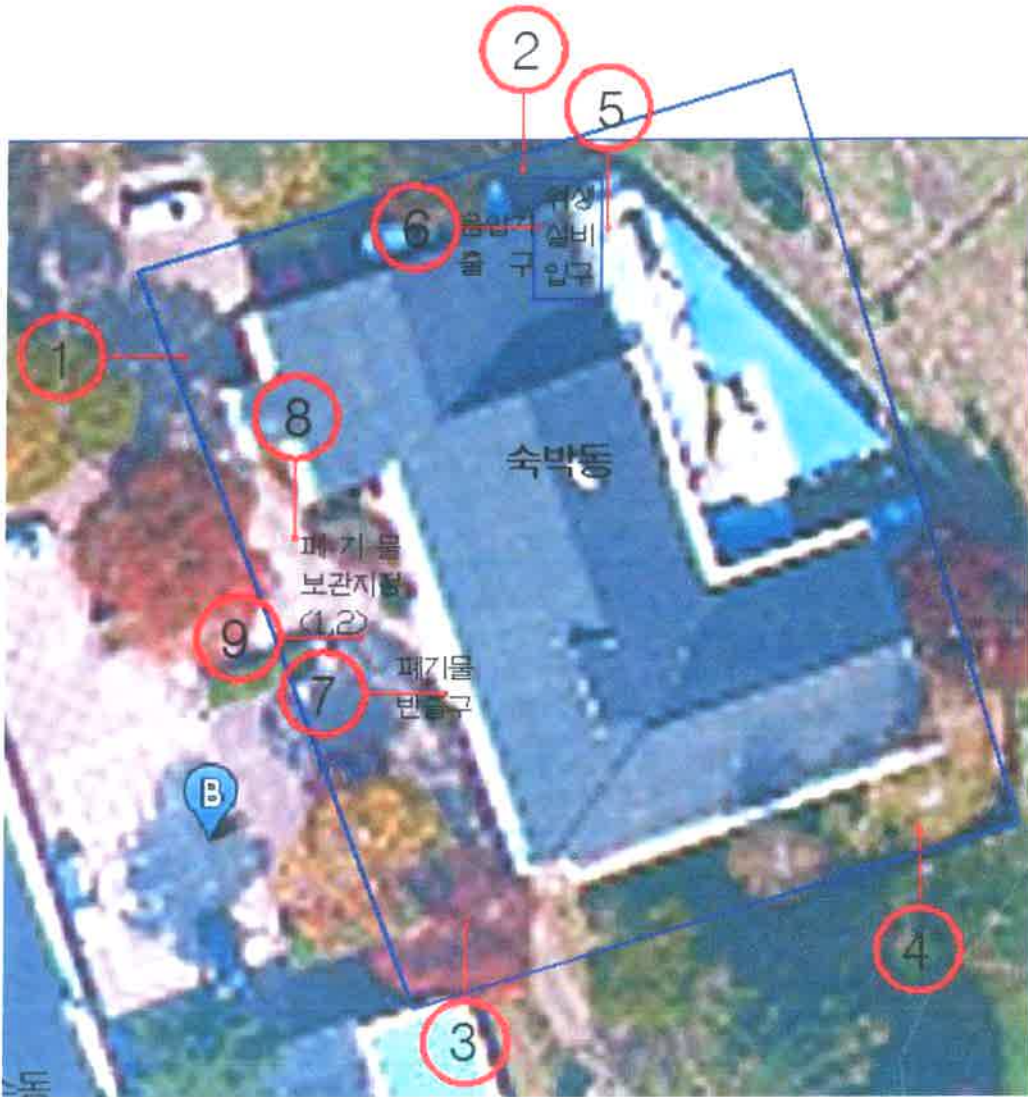
[별첨#2] 측정지점위치(도식도)

측정 일시		2015-09-02			
측정 결과	시료번호	측정지점	측정결과 (f/cc)	검출석면	비고
	1	부지경계선1	0.0007		 
	2	부지경계선2	0.0005		 
	3	부지경계선3	0.0004		 
	4	부지경계선4	0.0008		 
	5	위생설비 입구	0.0014		 
	6	음압기 출구	0.0013		 
	7	폐기물 반출구	0.0012		 
	8	폐기물보관지점1	0.0017		 
	9	폐기물보관지점2	0.0015

도면번호 Air#-103	연구기간 2015-09-02 ~ 2015-09-02	현장소재지 원주시 소초면 학곡리 1008	건축용도 교육연구시설
석면지도 작성일자 2015-09-03	석면지도 작성자 조규연	건축물이름 강원도자연학습원(숙박동)	석면조사기관 (주)프라임보건환경연구소

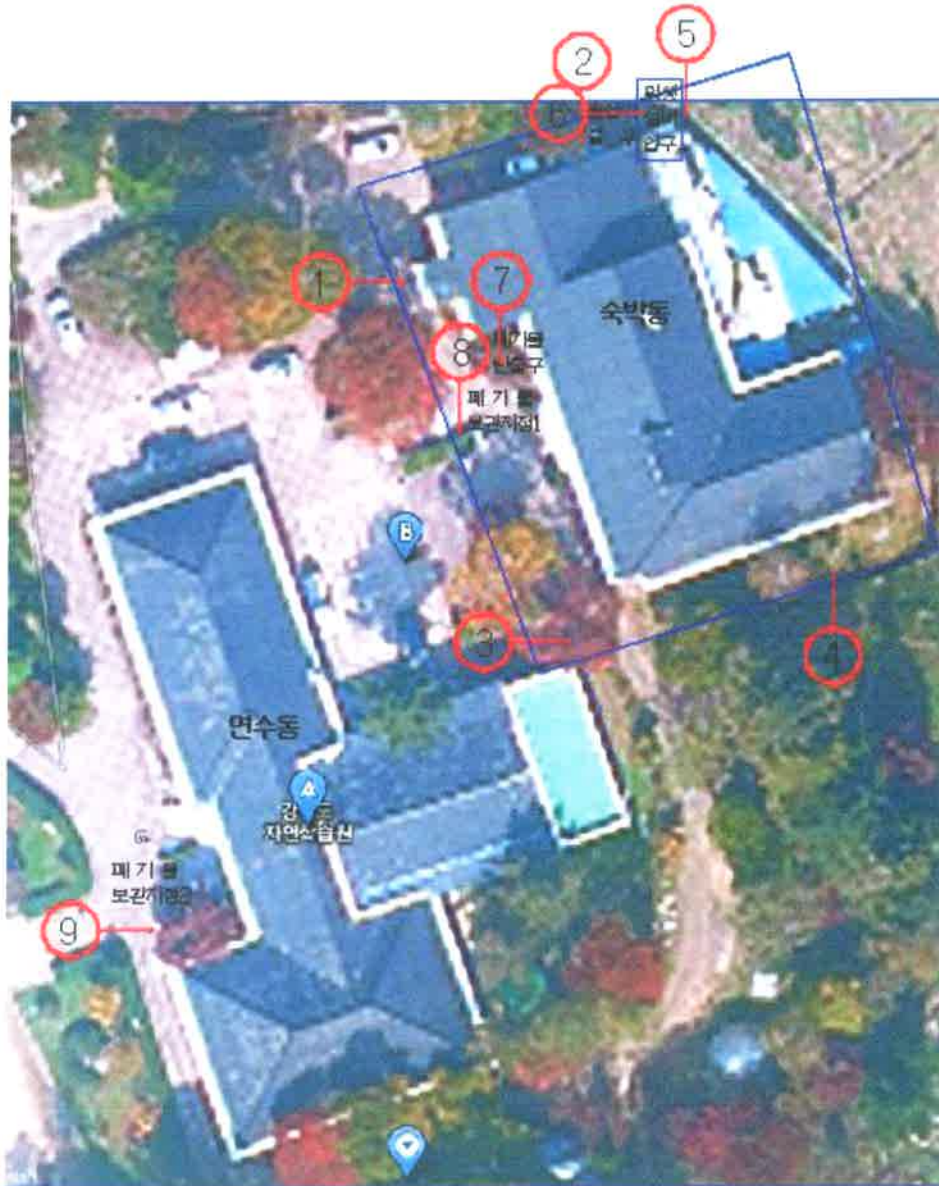
[별첨#2] 측정지점위치(도식도)

측정 일시	2015-09-03				
	시료번호	측정지점	측정결과 (f/cc)	검출석면	비 고
측정결과	1	부지경계선1	0.0011		 
	2	부지경계선2	0.0008		 
	3	부지경계선3	0.0006		 
	4	부지경계선4	0.0009		 
	5	위생설비 입구	0.0007		 
	6	음압기 출구	0.0011		 
	7	폐기물 반출구	0.0006		 
	8	폐기물보관지점1	0.0014		 
	9	폐기물보관지점2	0.0012

도면번호 Air#-104	연구기간 2015-09-03 ~ 2015-09-03	현장소재지 원주시 소초면 학곡리 1008	건축용도 교육연구시설
석면지도 작성일자 2015-09-04	석면지도 작성자 조규언	건축물이름 강원도자연학습원	석면조사기관 (주)프라임보건환경연구소

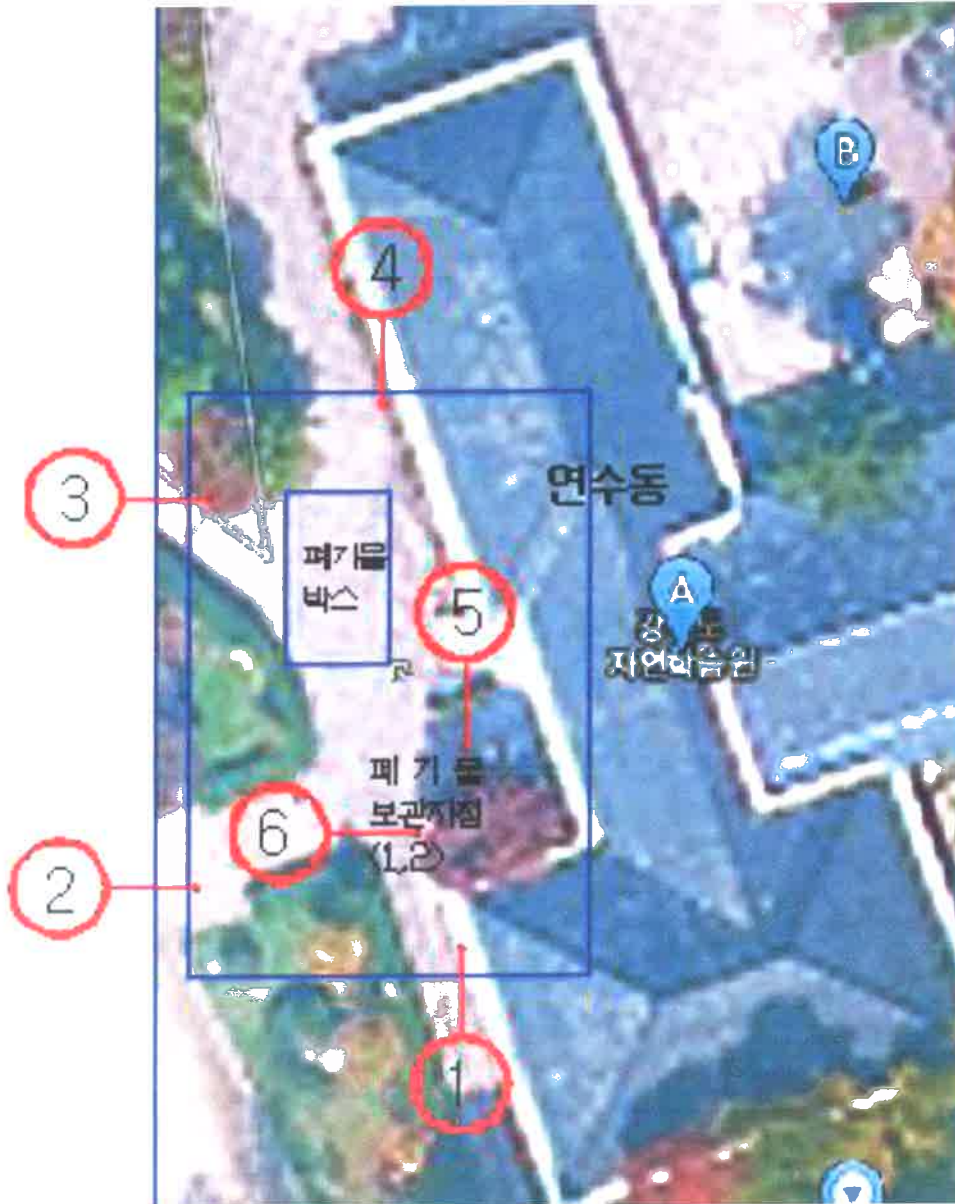
[별첨#2] 측정지점위치(도식도)

측정 일시		2015-09-04			
측정 결과	시료번호	측정지점	측정결과 (f/cc)	검출석면	비 고
	1	부지경계선1	0.0005

2	부지경계선2	0.0008

3	부지경계선3	0.0006		 
	4	부지경계선4	0.0009

5	폐기물보관지점1	0.0013

6	폐기물보관지점2	0.0011

도면번호 Air#-105	연구기간 2015-09-04 ~ 2015-09-04	현장소재지 원주시 소초면 학곡리 1008	건축용도 교육연구시설
석면지도 작성일자 2015-09-05	석면지도 작성자 조규언	건축물이름 강원도자연학습원	석면조사기관 (주)프라임보건환경연구소
