석면해체·제거 사업장의 석면비산 측정 결과보고서

문서번호: 2024-PR-A-394

석면해체 · 제거 사업장의 석면비산 측정 결과보고서

정의관 및 청송관 지정폐기물 석면 철거공사

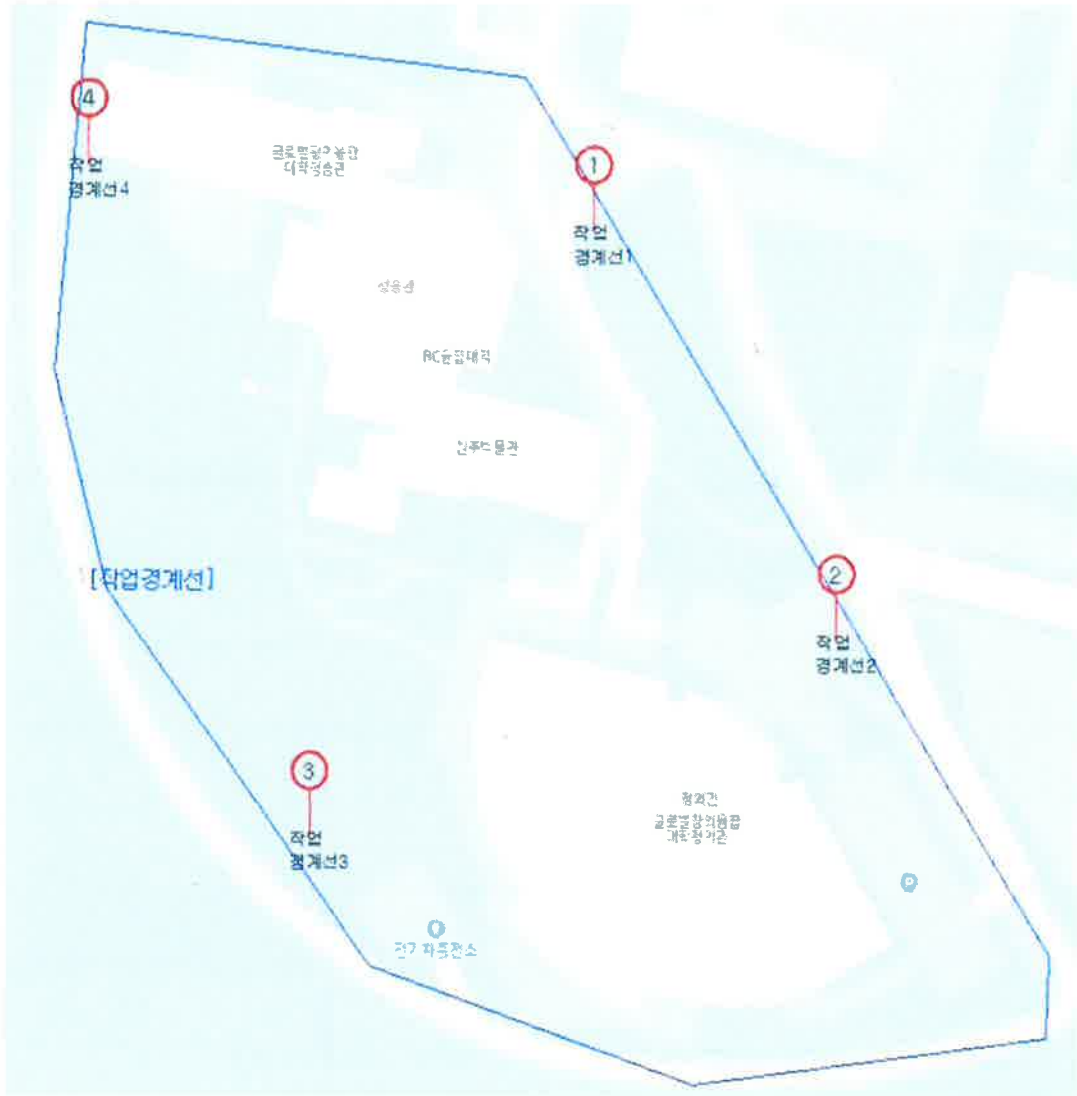
[별지#3] 측정지점위치 (도식도)

도면번호 Air#-101	연구기간 2024-12-26 ~ 2024-12-26	현장소재지 강원특별자치도 원주시 흥업면 연세대길1	건축용도 교육연구시설
석면지도 작성일자 2024-12-26	석면지도 작성자 조규연	건축물이름 정의관, 청송관	석면조사기관 (주)프라임보건환경연구소

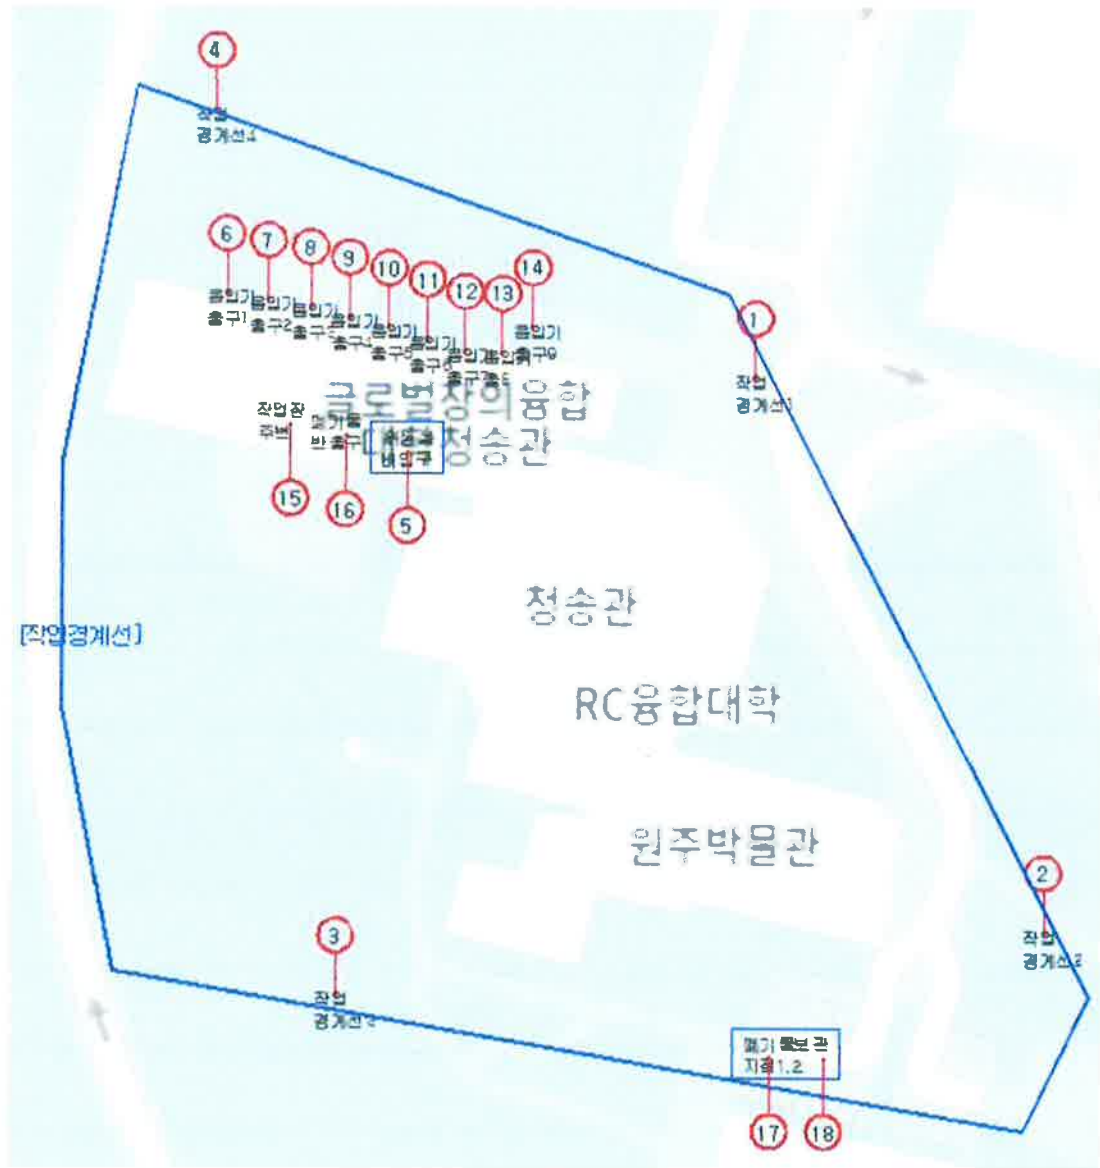
[별지#3] 측정지점위치 (도식도)

도면번호 Air#-102	연구기간 2024-12-27 ~ 2024-12-27	현장소재지 강원특별자치도 원주시 흥업면 연세대길1	건축용도 교육연구시설
석면지도 작성일자 2024-12-27	석면지도 작성자 조규언	건축물이름 청송관	석면조사기관 (주)프라임보건환경연구소

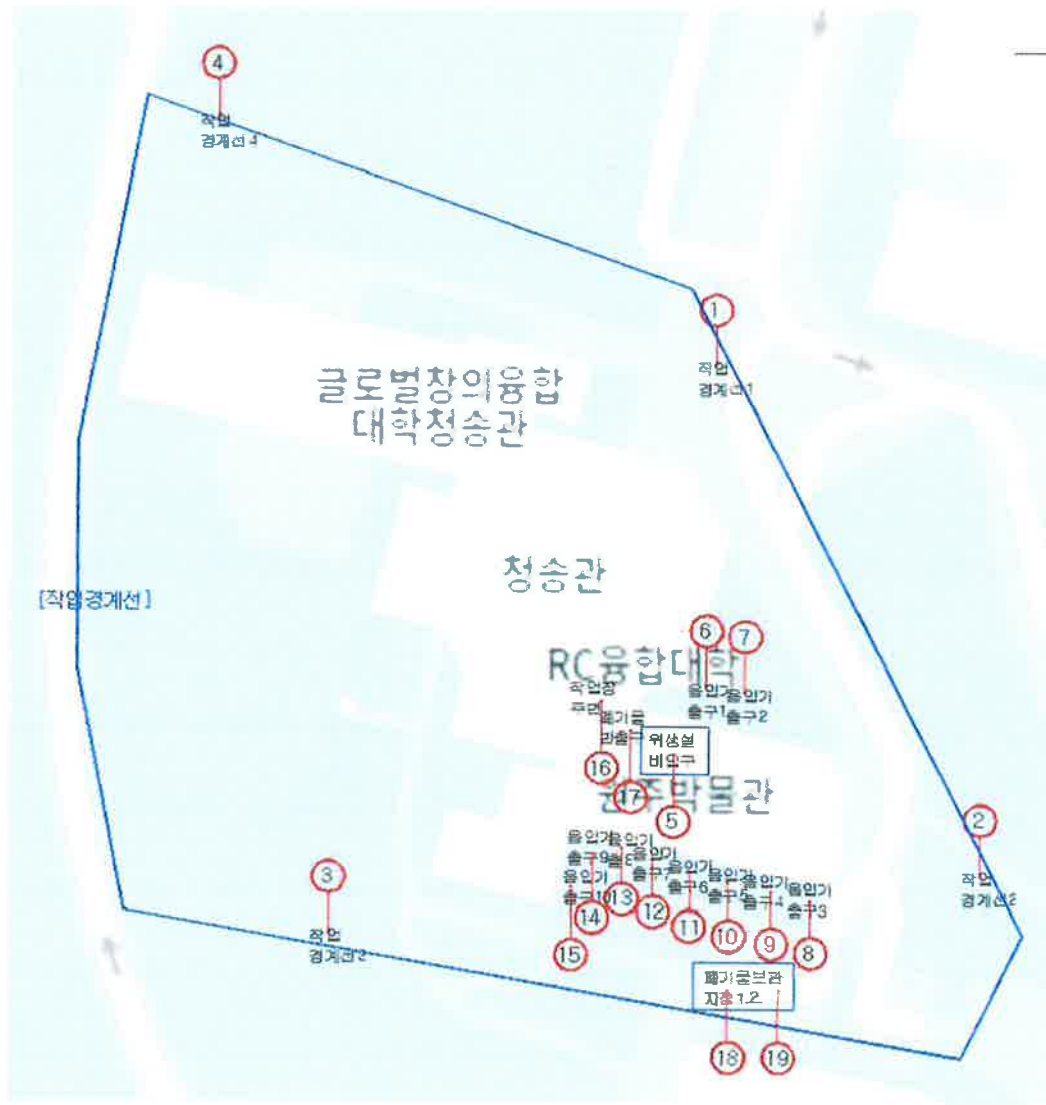
[별지#3] 측정지점위치 (도식도)

도면번호 Air#-104	연구기간 2024-12-29 ~ 2024-12-29	현장소재지 강원특별자치도 원주시 흥업면 연세대길1	건축용도 교육연구시설
석면지도 작성일자 2024-12-29	석면지도 작성자 조규연	건축물이름 청송관	석면조사기관 (주)프라임보건환경연구소

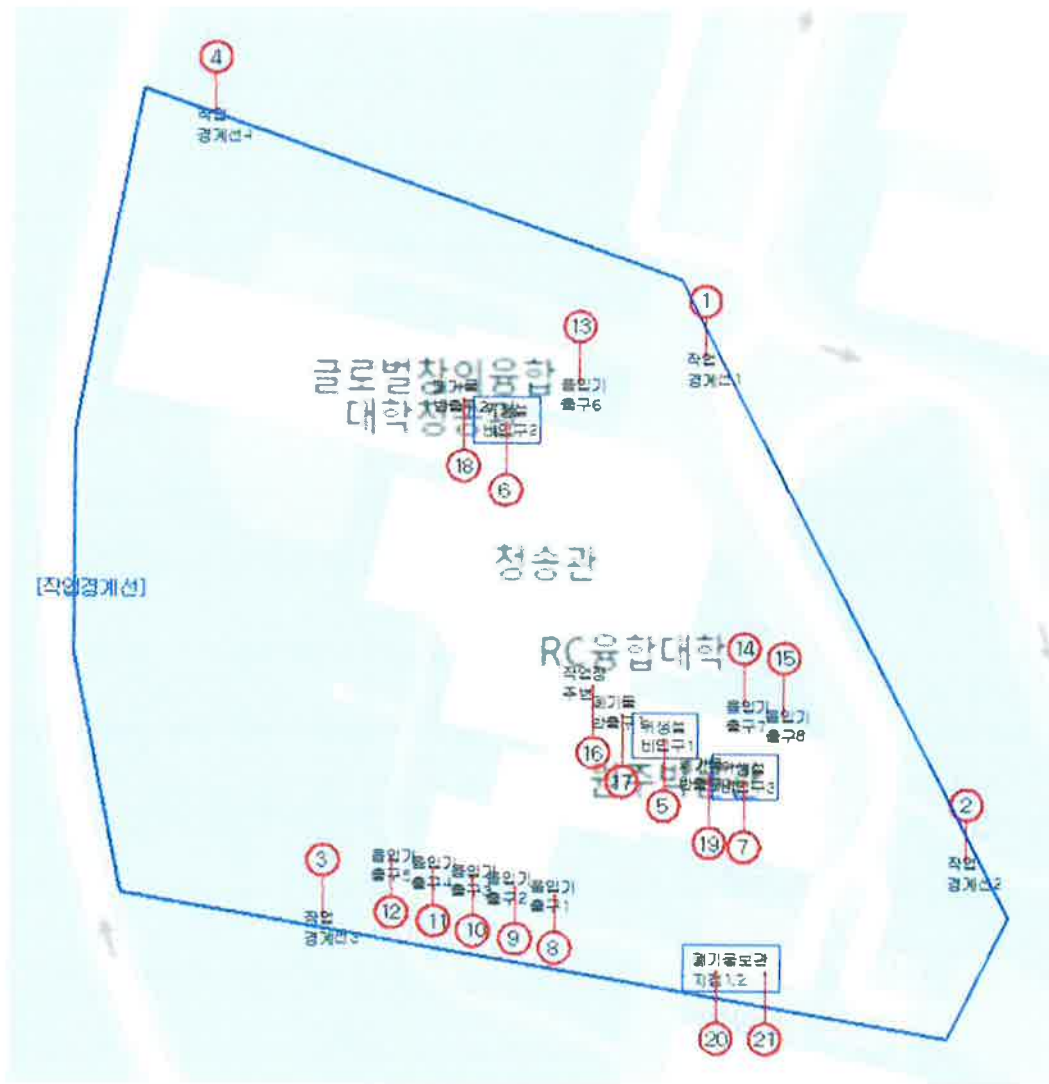
[별지#3] 측정지점위치 (도식도)

도면번호 Air#-105	연구기간 2024-12-30 ~ 2024-12-30	현장소재지 강원특별자치도 원주시 흥업면 연세대길1	건축용도 교육연구시설
석면지도 작성일자 2024-12-30	석면지도 작성자 조규연	건축물이름 청송관	석면조사기관 (주)프라임보건환경연구소

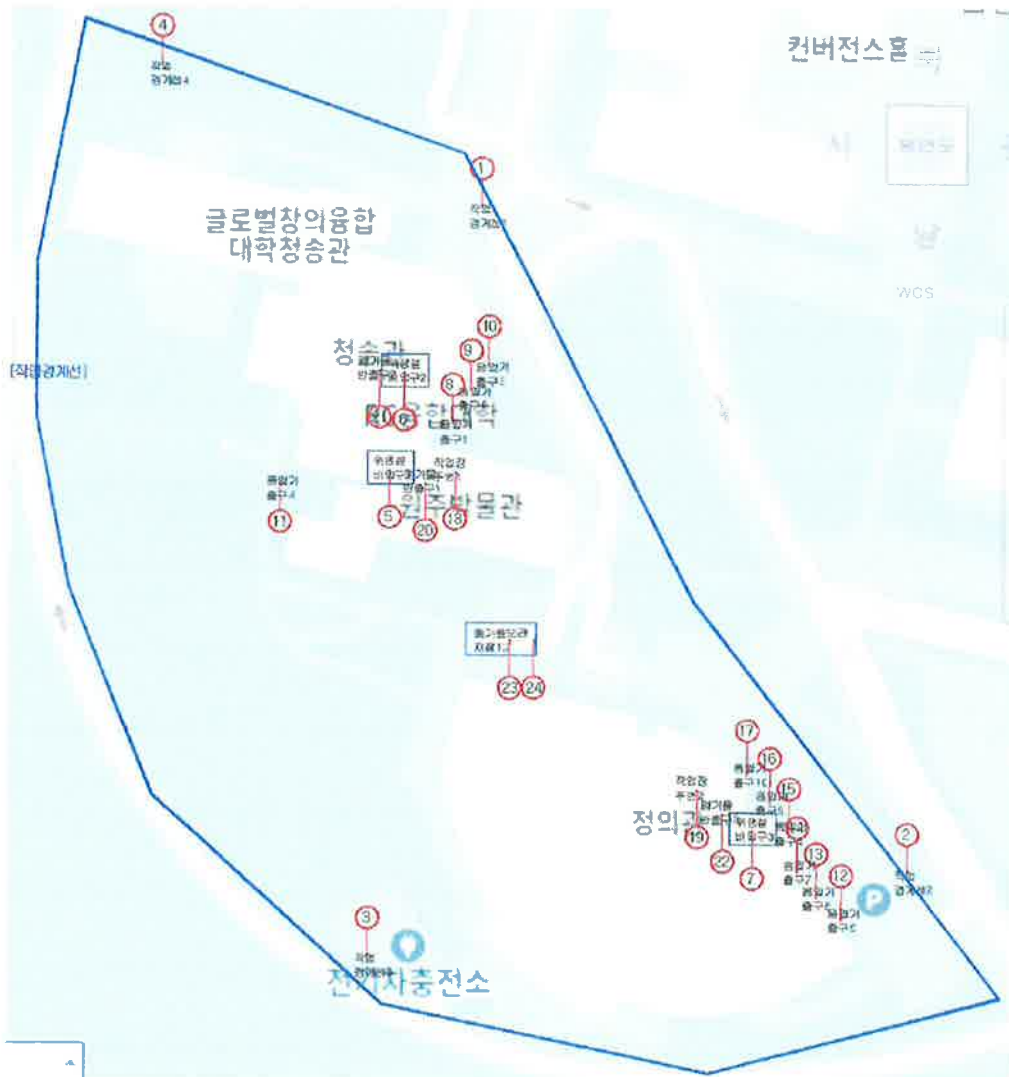
[별지#3] 측정지점위치 (도식도)

도면번호 Air#-106	연구기간 2024-12-31 ~ 2024-12-31	현장소재지 강원특별자치도 원주시 흥업면 연세대길1	건축용도 교육연구시설
석면지도 작성일자 2024-12-31	석면지도 작성자 조규연	건축물이름 청송관	석면조사기관 (주)프라임보건환경연구소

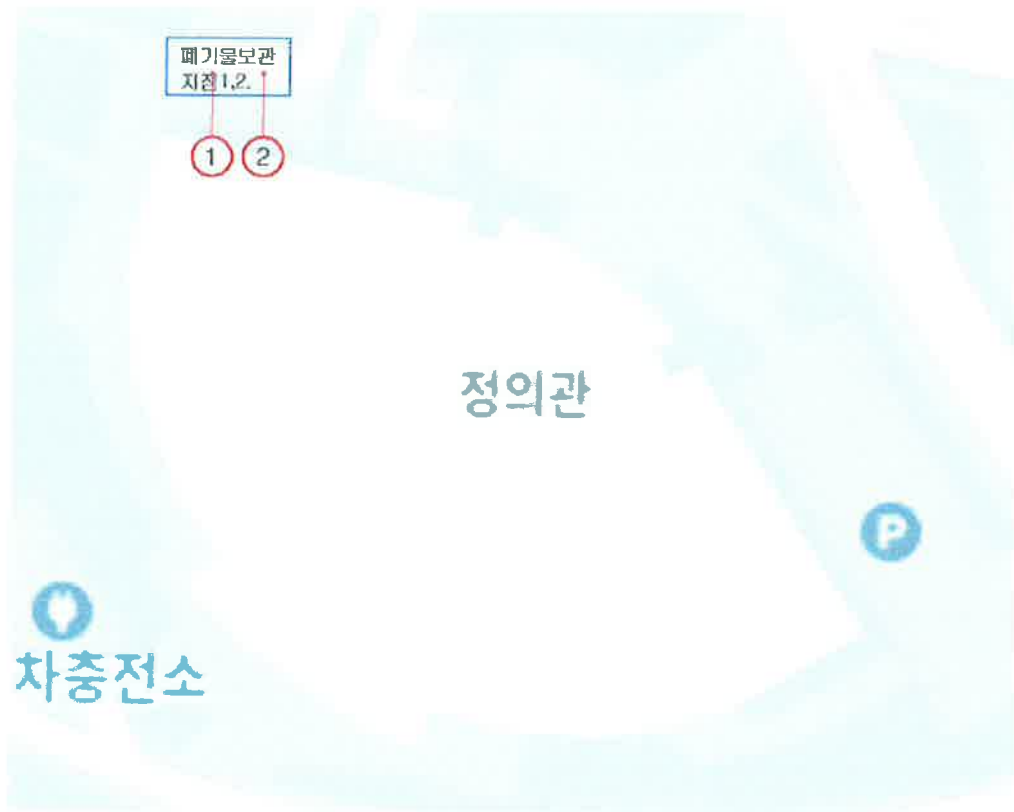
[별지#3] 측정지점위치 (도식도)

도면번호	연구기간	현장소재지	건축용도
Air#-107	2025-01-01 ~ 2025-01-01	강원특별자치도 원주시 흥업면 연세대길1	교육연구시설
석면지도 작성일자	석면지도 작성자	건축물이름	석면조사기관
2025-01-01	조규연	정의관	(주)프라임보건환경연구소

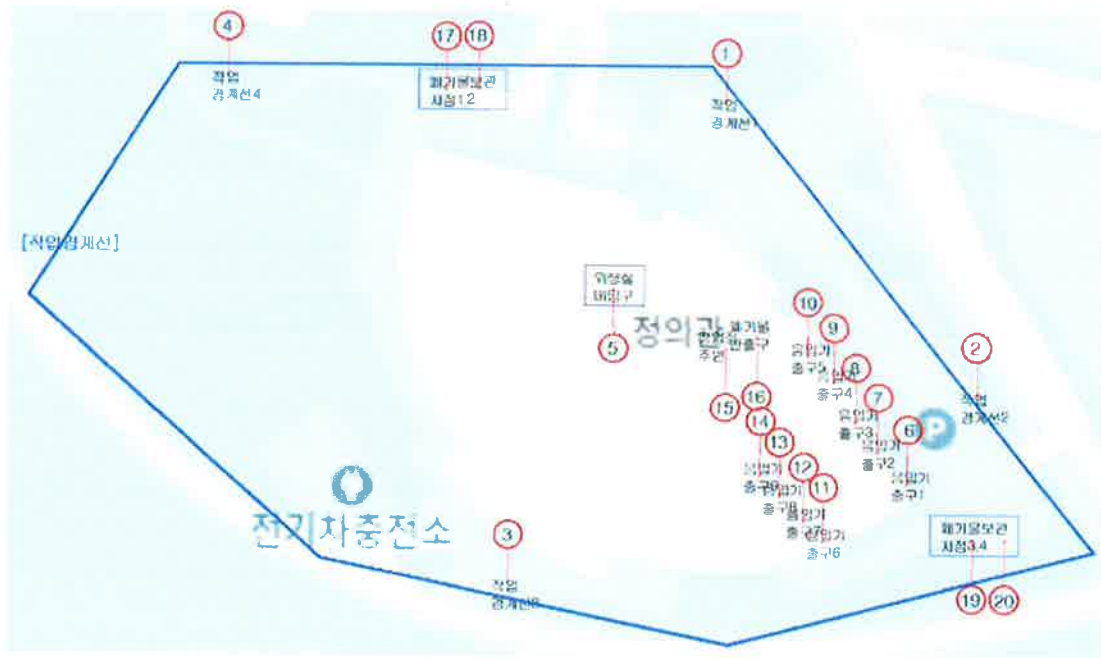
[별지#3] 측정지점위치 (도식도)

도면번호 Air#-112	연구기간 2025-01-06 ~ 2025-01-06	현장소재지 강원특별자치도 원주시 흥업면 연세대길1	건축용도 교육연구시설
석면지도 작성일자 2025-01-06	석면지도 작성자 조규연	건축물이름 정의관	석면조사기관 (주)프라임보건환경연구소
