석면해체·제거 사업장의 석면비산 측정 결과보고서

문서번호: 2025-PR-A-124

석면해체 · 제거 사업장의 석면비산 측정 결과보고서

2025년 원주시 슬레이트 해체,처리 공사 1권역

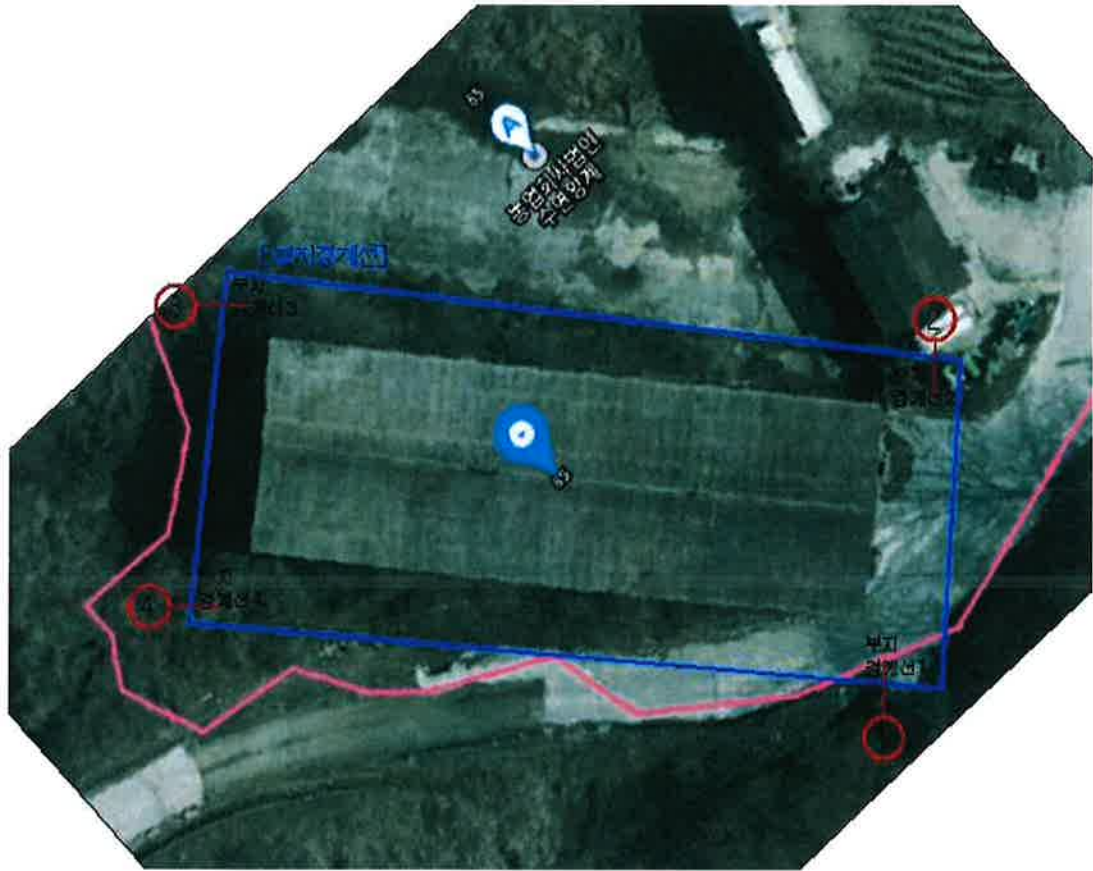
[별지#3] 측정지점위치 (도식도)

도면번호 Air#-101	연구기간 2025-05-28 ~ 2025-05-28	현장소재지 강원특별자치도 원주시 소초면 노루고개길 85(홍양리)	건축용도 축사
석면지도 작성일자 2025-05-28	석면지도 작성자 조규언	건축물이름 축사동	석면조사기관 (주)프라임보건환경연구소

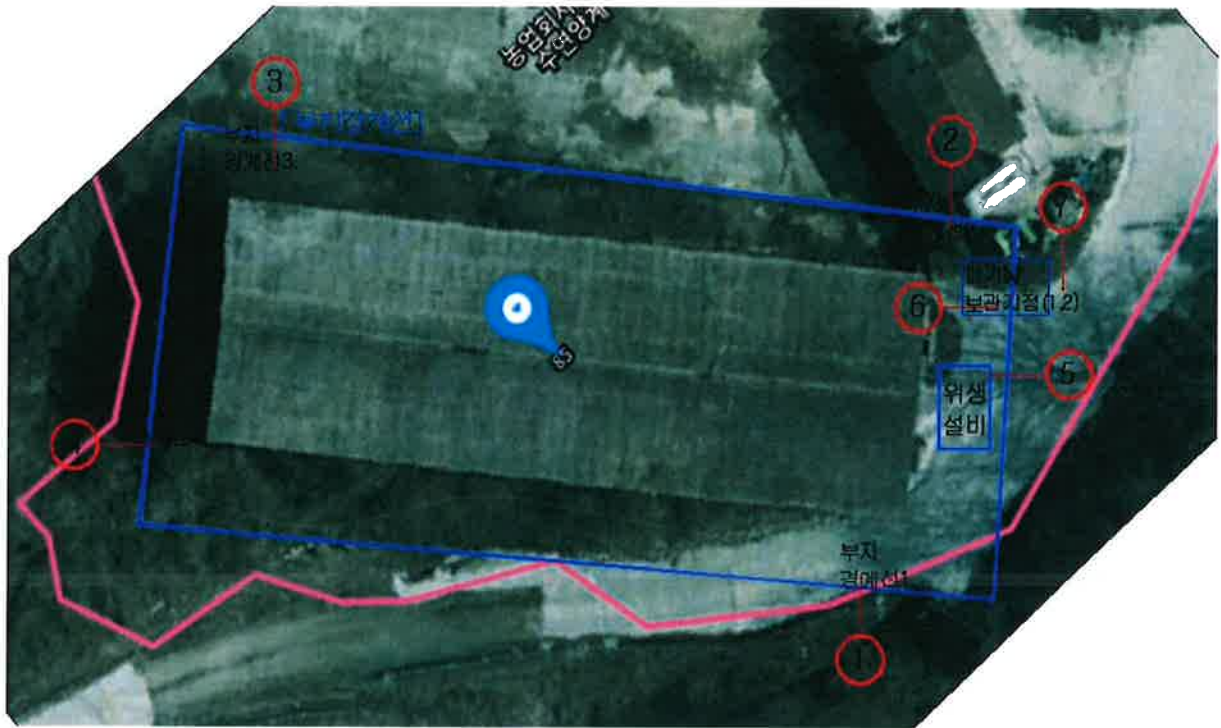
[별지#3] 측정지점위치 (도식도)

도면번호 Air#-102	연구기간 2025-05-29 ~ 2025-05-29	현장소재지 강원특별자치도 원주시 소초면 노루고개길 85(홍양리)	건축용도 측사
석면지도 작성일자 2025-05-29	석면지도 작성자 조규연	건축물이름 측사동	석면조사기관 (주)프라임보건환경연구소

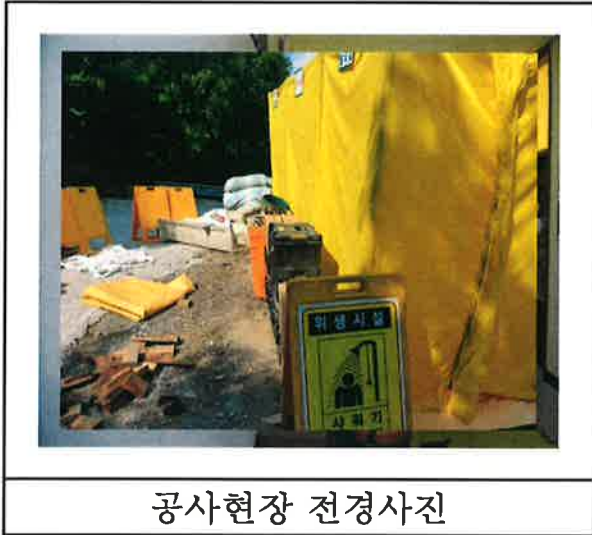
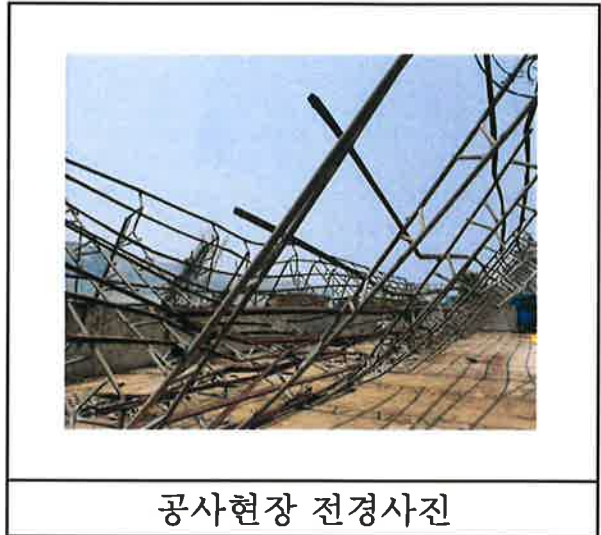
1. 공사현장전경

- * 작업현장 주변 부지경계선, 위생설비입구, 폐기물보관지점 시료 포집을 통해 공기중 석면 농도를 측정하였음.
- * 측정은 바닥으로부터 1~2m 높이에서 측정하였음.
- * 시료채취수는 부지경계선 12개, 위생설비 입구 2개, 폐기물보관지점 4개로 18개를 적용하였음.
- * 측정결과 환경부 석면안전관리법 시행령 제 38조(사업장주변의 석면배출허용기준)의 석면 농도기준 0.01개/cm³ 미만으로 평가되었음."

- * 석면 해체 시 지속적으로 가동하고 있는 이동식배기장치는 필터 관리 및 기기 점검 등으로 효율을 극대화 할 수 있도록 관리 요함.
- * 정기적인 보건 교육시간을 통해 작업자들에게 석면에 대한 유해성 및 관리안 등을 교육하여 주시기 바람.
