석면해체·제거 사업장의 석면비산 측정 결과보고서

신고작업	신고번호 원주-20260011	현장명(공사명, 작업명) 홍양천(소초지구) 지정폐기물(석면) 철거 공사(2차)
	소재지 (26310) 강원특별자치도 원주시 소초면 황골로 54 외 7 개소 작업기간 2026. 3. 20. ~ 2026. 4. 7.	전화번호 033-737-2434
신고인	석면해체·제거업체명(상호) (합)워낭건설	고용노동부 등록번호 1336
	소재지 (26401) 강원특별자치도 원주시 판부면 내남송길 28 (판부면) 대표자 성명 박혜경	전화번호 033-744-7904

문서번호: 2026-PR-A-077

홍양천(소초지구) 지정폐기물(석면) 철거공사(2차)

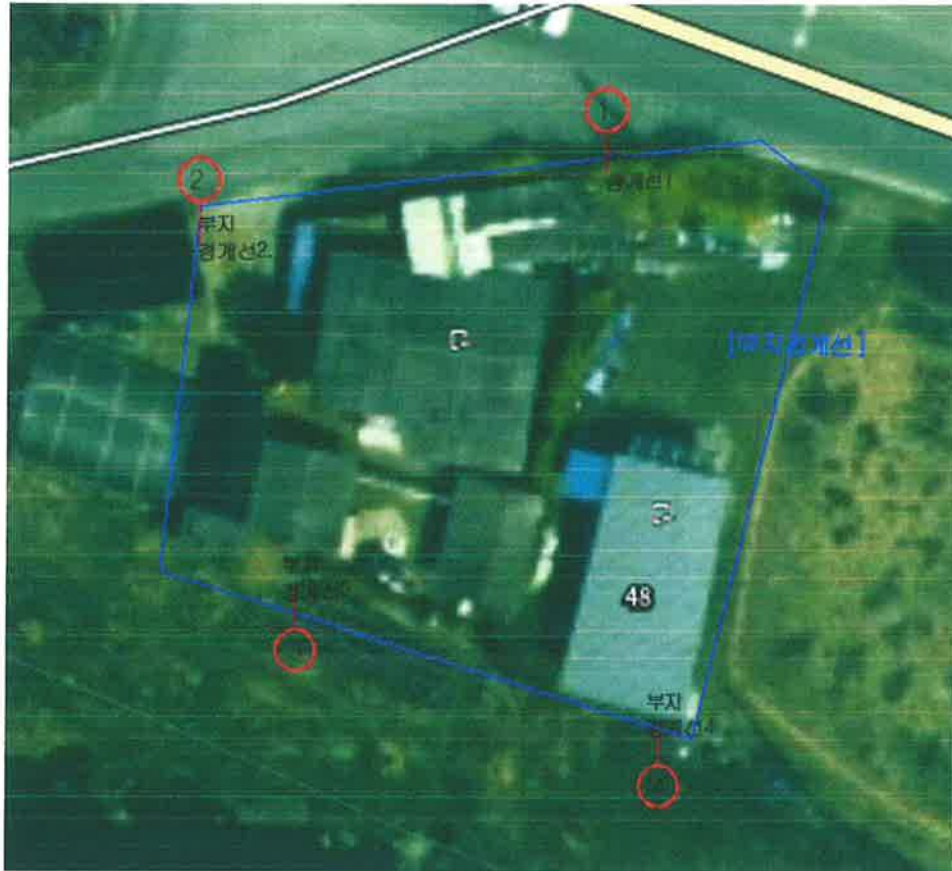
도면번호	연구기간	현장소재지	건축용도
Air#-101	2026-03-23 ~ 2026-03-23	강원특별자치도 원주시 소초면 황골로54의 7개소	주택
석면지도 작성일자	석면지도 작성자	건축물이름	석면조사기관
2026-03-23	조규연	황골로46	(주)프라임보건환경연구소

[별지#3] 측정지점위치(도식도)

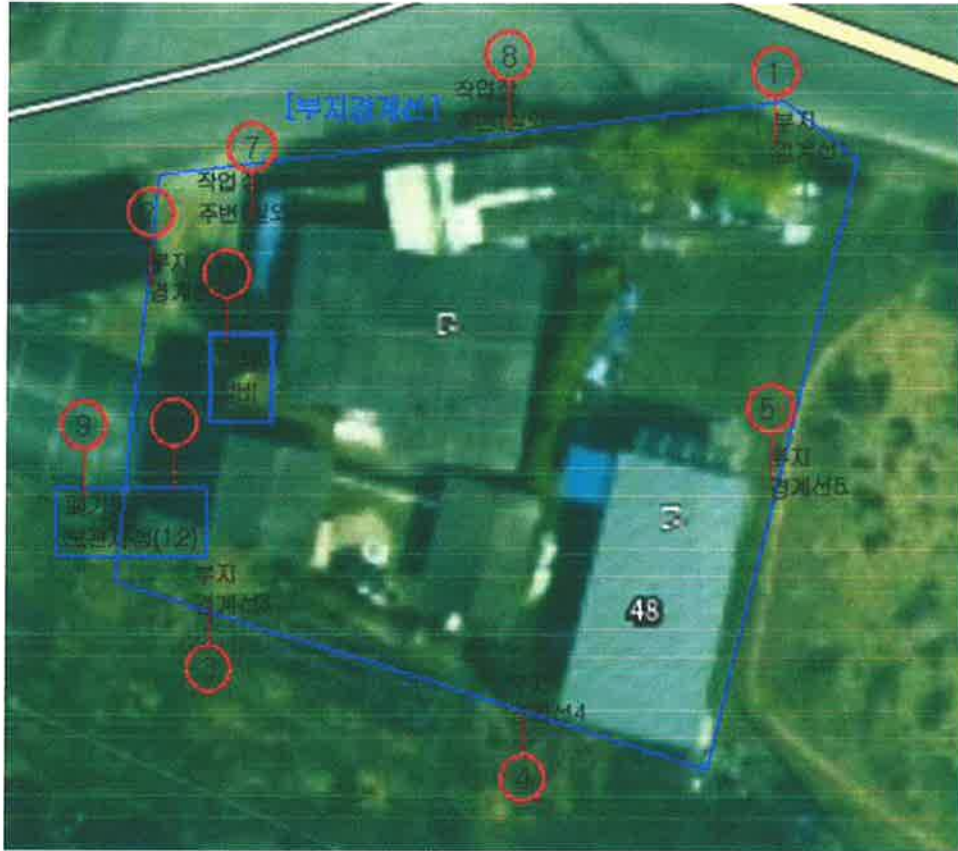
도면번호 Air#-102	연구기간 2026-03-24 ~ 2026-03-24	현장소재지 강원특별자치도 원주시 소초면 황골로54외 7개소	건축용도 주택
석면지도 작성일자 2026-03-24	석면지도 작성자 조규연	건축물이름 황골로46	석면조사기관 (주)프라임보건환경연구소

[별지#3] 측정지점위치(도식도)

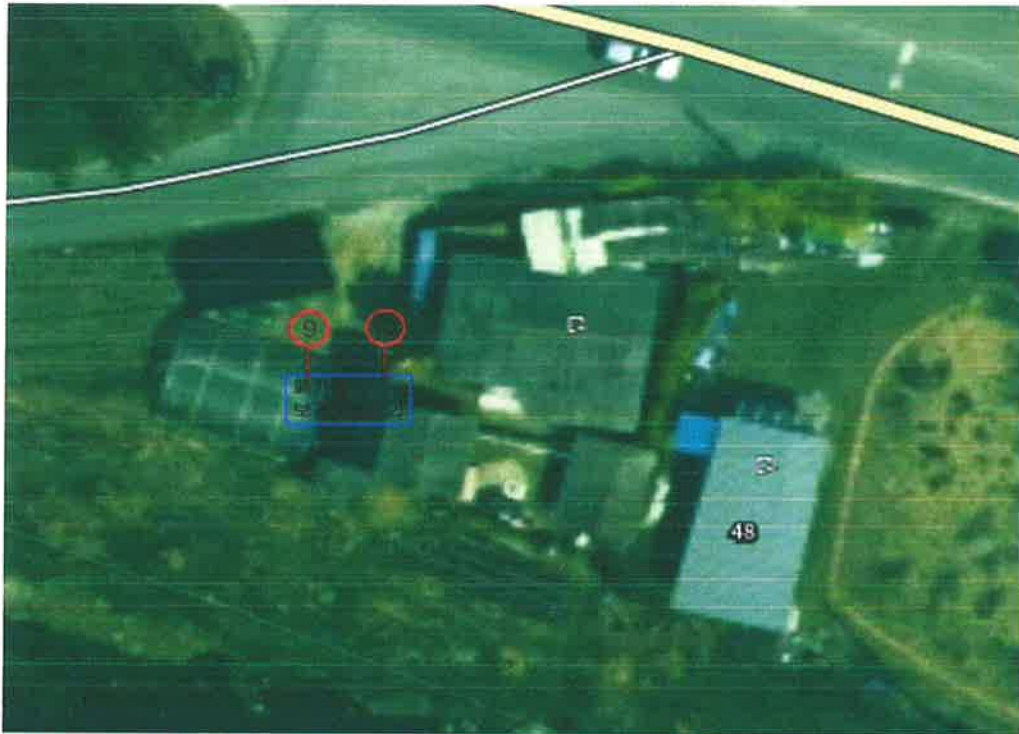
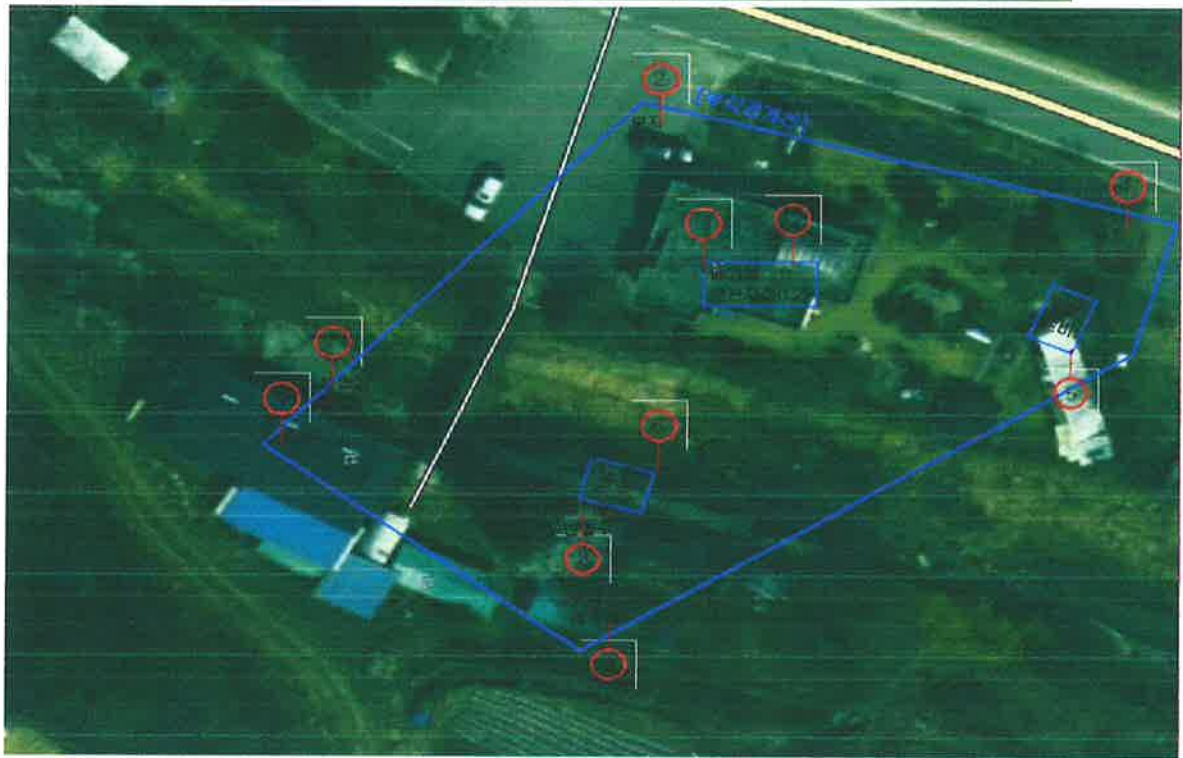
도면번호	연구기간	현장소재지	건축용도
Air#-103	2026-03-25 ~ 2026-03-25	강원특별자치도 원주시 소초면 황골로54외 7개소	주택
석면지도 작성일자	석면지도 작성자	건축물이름	석면조사기관
2026-03-25	조규언	황골로 142-1,142	(주)프라임보건환경연구소

[별지#3] 측정지점위치(도식도)

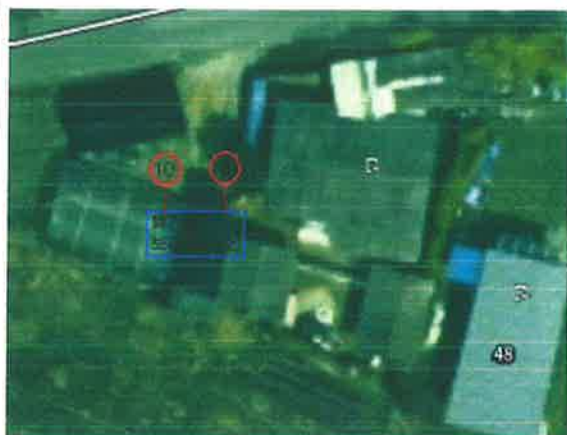
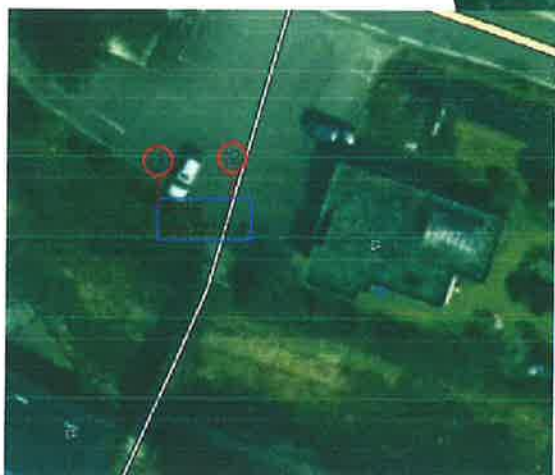
도면번호	연구기간	현장소재지	건축용도
Air#-104	2026-03-26 ~ 2026-03-26	강원특별자치도 원주시 소초면 황골로54의 7개소	주택
석면지도 작성일자	석면지도 작성자	건축물이름	석면조사기관
2026-03-26	조규연	황골로 54/황골로 58	(주)프라임보건환경연구소

[별지#3] 측정지점위치(도식도)

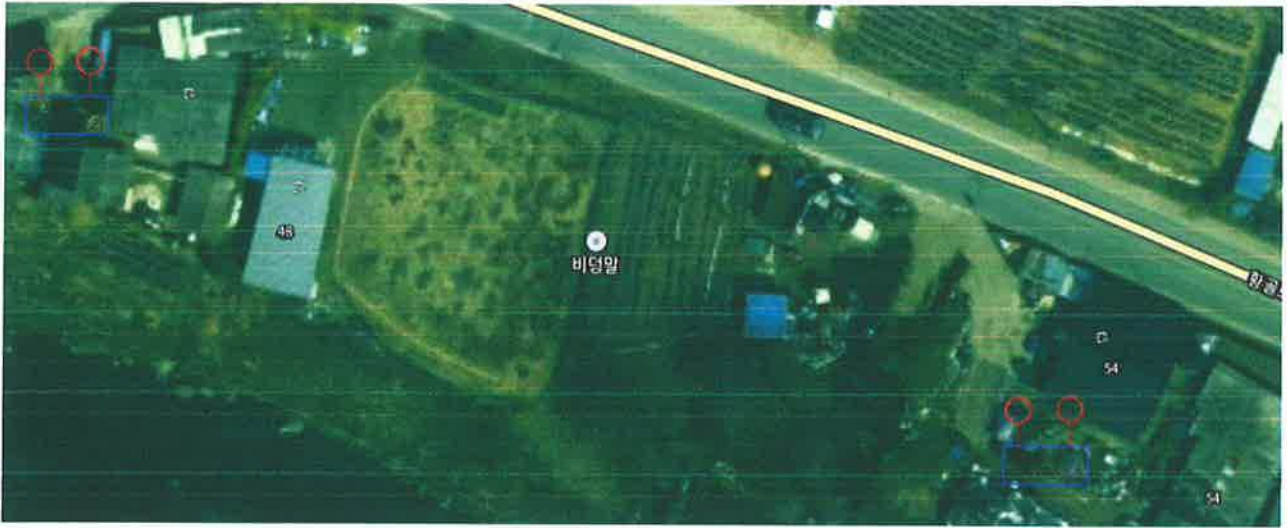
도면번호	연구기간	현장소재지	건축용도
Air#-105	2026-03-27 ~ 2026-03-27	강원특별자치도 원주시 소초면 황골로54의 7개소	주택
석면지도 작성일자	석면지도 작성자	건축물이름	석면조사기관
2026-03-27	조규언	흥양리1285-6/황골로126	(주)프라임보건환경연구소

[별지#3] 측정지점위치(도식도)

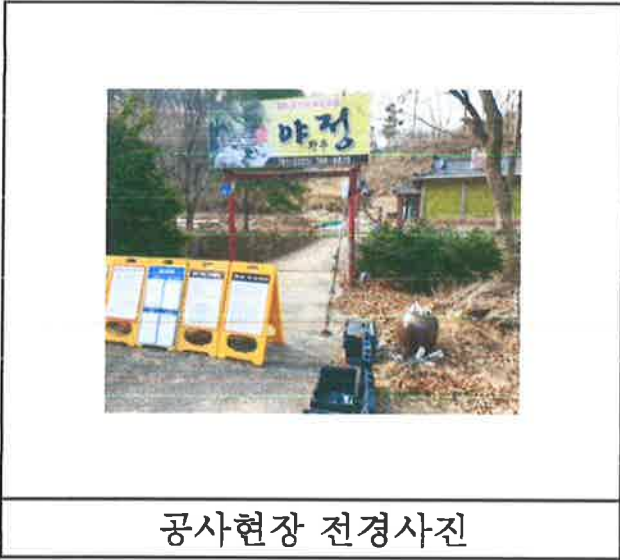
공사현장 전경사진

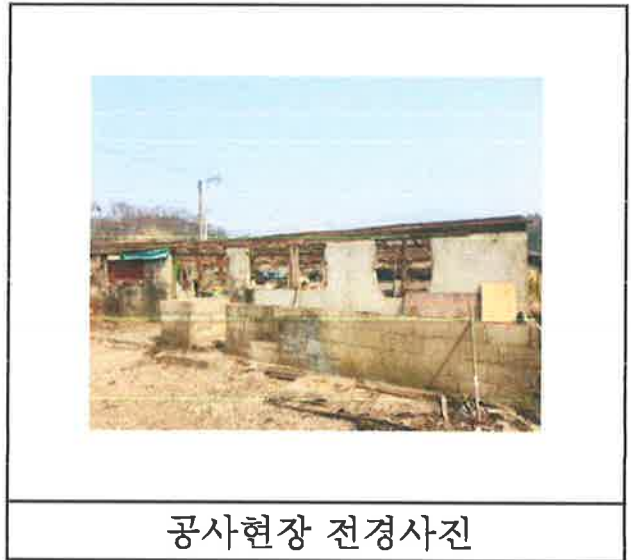
공사현장 전경사진
